# 齲蝕治療の ミニマムインターベーション

根面う蝕症例に使用できるフッ素徐放性を備えた修復材料の例

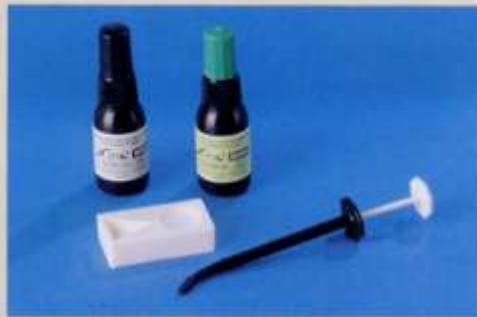
図11-a コンポマー「Xeno (クシーノ)」とその接着システム「Xeno Bond」(デンツプライ三栄社)。

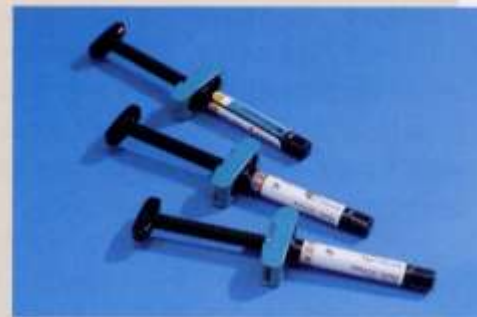
図11-b 同じくコンポマー「F2000」(スリーエムヘルステア社)、これらをはじめ他のコンポマーや、最近ではコンポジットレジンもフッ素徐放性の製品が市販されている。

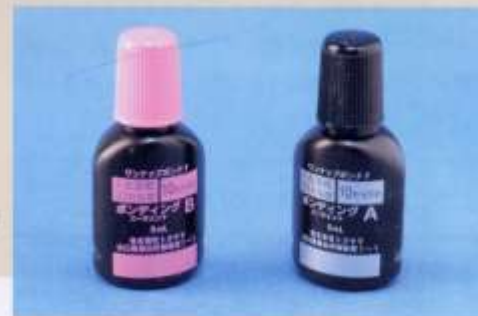
図11-c ワンステップ接着システム「One-up Bond」(トクヤマデンタル社)、接着システムでもフッ素徐放性や抗菌性を持つ製品が増えるであろう。

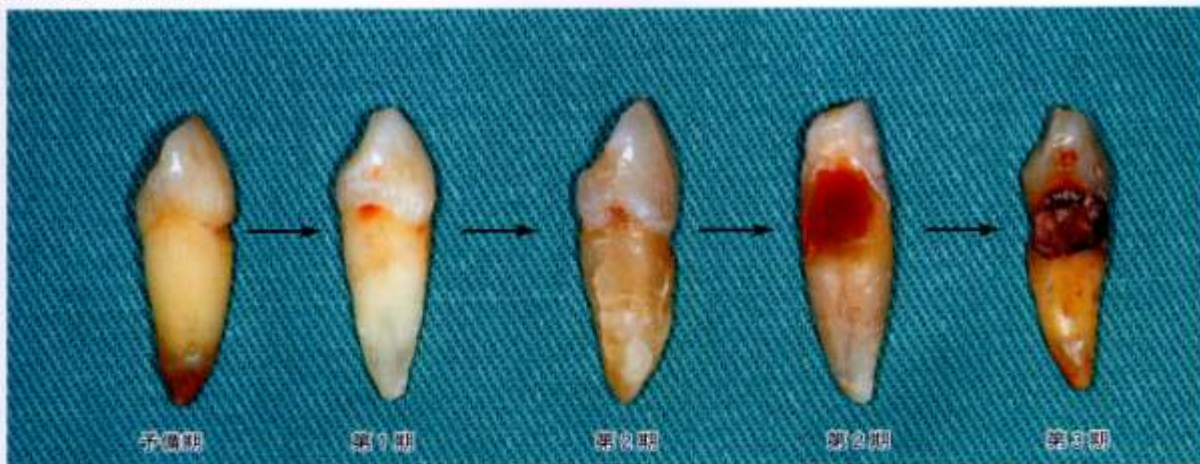
図1 根面う蝕の進行過程。

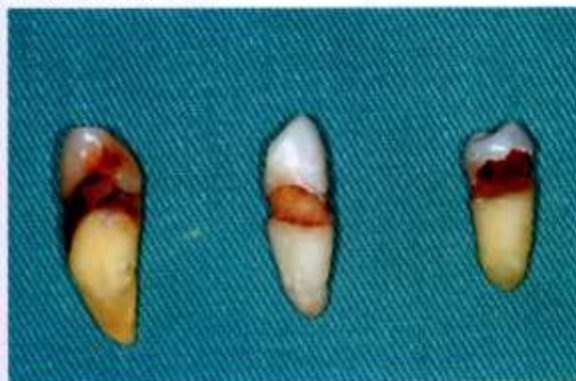
図2 歯頸部に沿って環状に形成された根面う蝕。修復的な治療で歯の延命を図る。

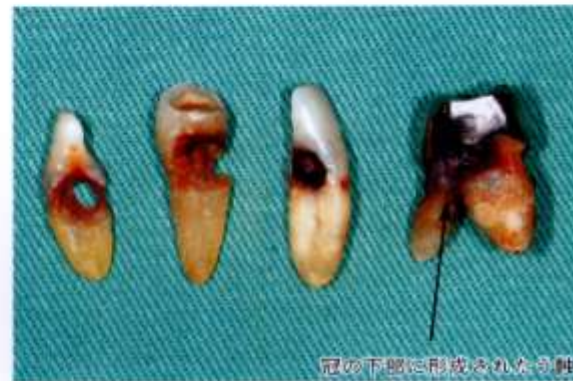
図3 崩壊の著しい根面う蝕。抜歯の適応になる。

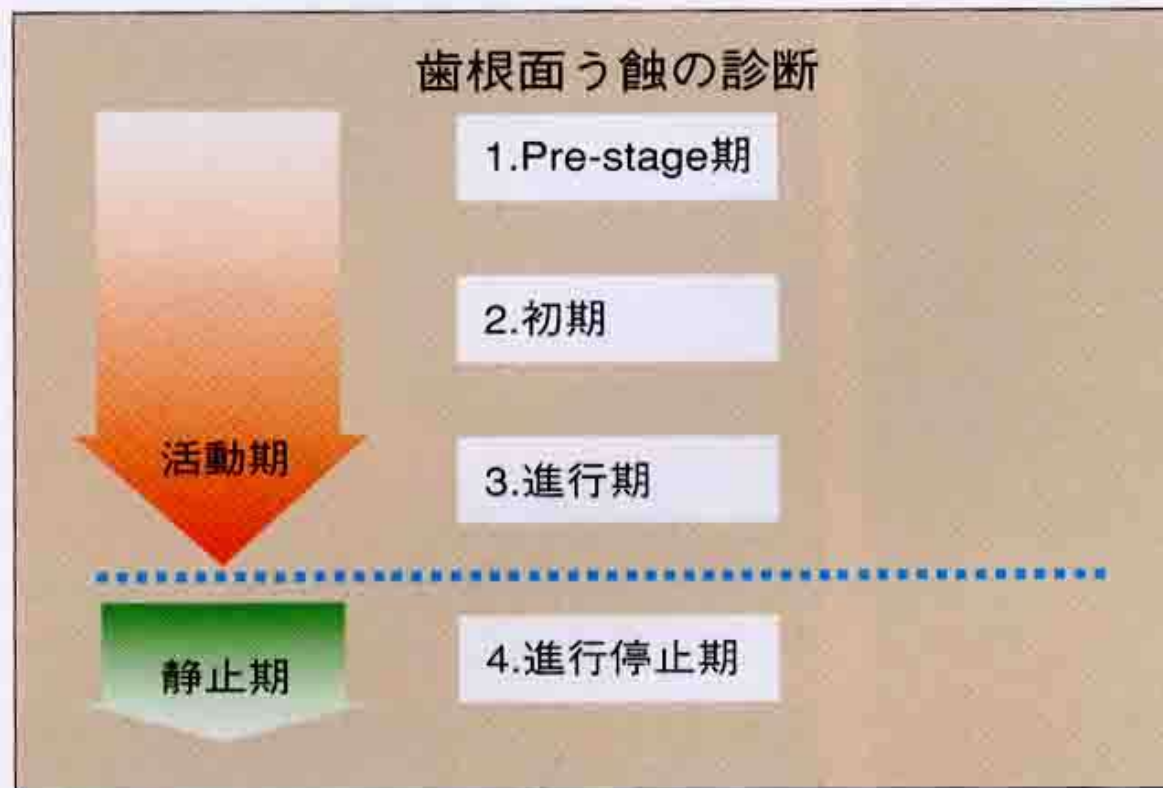
図 12 う蝕の診断. 修復充填などの侵襲的処置は静止期に行う.

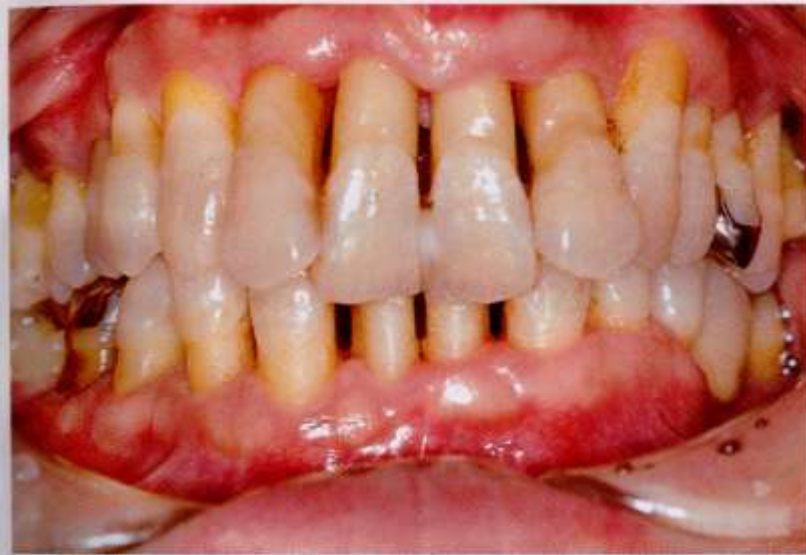
図 10 慢性の根面露出。

根面の露出量は極めて大きいですが、長期にわたって露出しているため、根面の耐酸性は高まっていると考えられる。

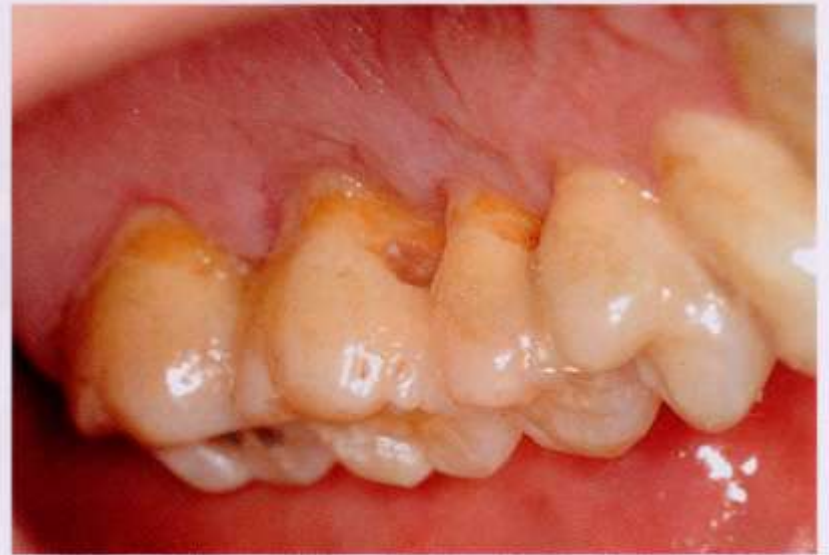
図 11 急性の根面露出。

患者のプラーク・コントロールが定着しないうちに、浸潤麻酔下でSRPを行ったため、根面の急激な露出と脱灰が起こっている。

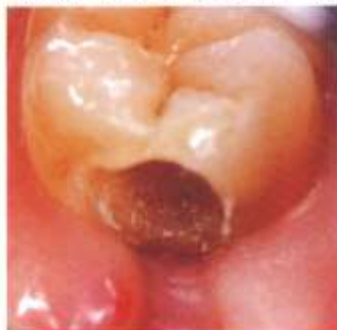
8-1a 47歳、男性、71の遠心に大きな窩を認めた。直視・直達は不可能。手用切削器具で著しく軟化した部分のみ手探りで除去。

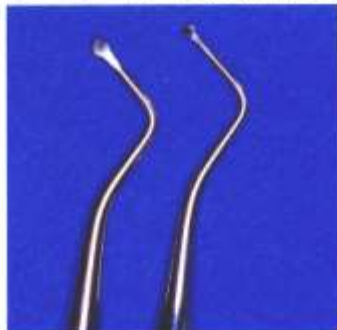
8-1b 使ったスプーンエキスカベーター(スーパーエッジ、アンテック)。

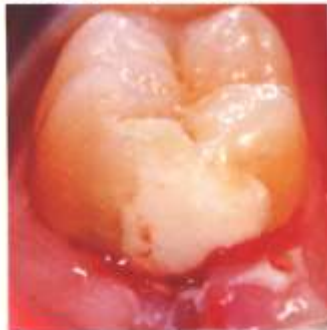
8-1c 従来型ガラスアイオノマーセメント Fuji IX GP (ジーシー) を充填。

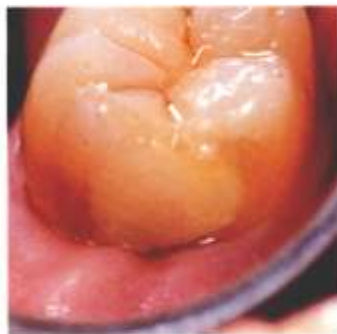
8-1e 2年間問題なく機能し修復物に接する歯肉の状態も良好である。

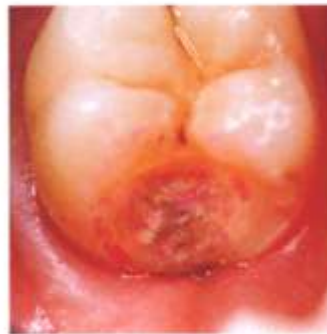
8-1f 3年後に、セメントを除去したところ、象牙質は硬く、乾燥しており、う蝕検査液にはほとんど染まらなかった。

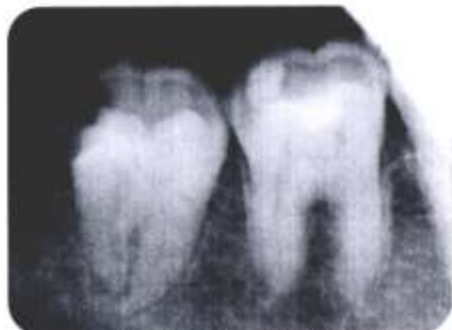
8-1g セメントを除去する際に撮影したX線写真。窩壁の状態に異常はなく遠心の蝕角修復象牙質の添加により検出している。

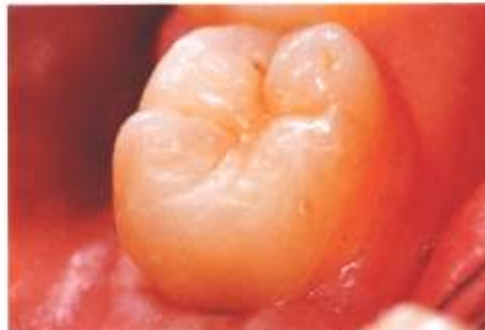
8-1h 窩壁がレジンの接着に耐えられる状態になったと判断し、クリアファイルメガボンド(クラレメディカル)とパーキュライト(Kerr)で最終的に修復した。

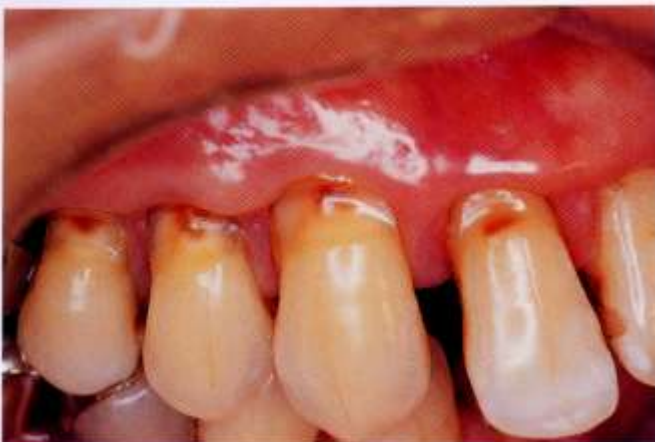
8-5a 60歳，男性．歯周治療開始前に，知覚過敏を訴えている5 4 3 2のくさび状欠損をレジン添加型のグラスアイオノマーで充填することとした．

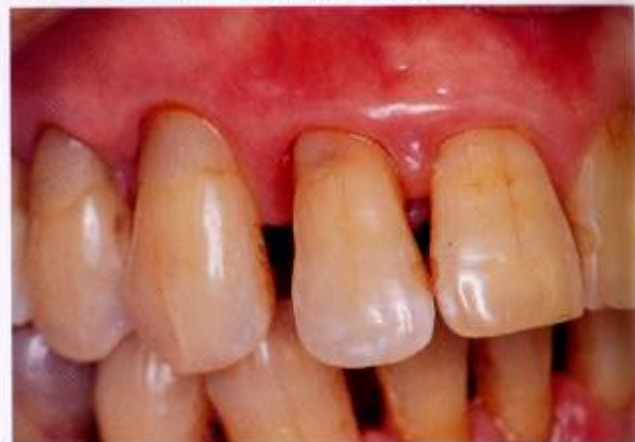
8-5b レジン添加グラスアイオノマーセメント (Fuji II LC) で修復して1年経過したところ．

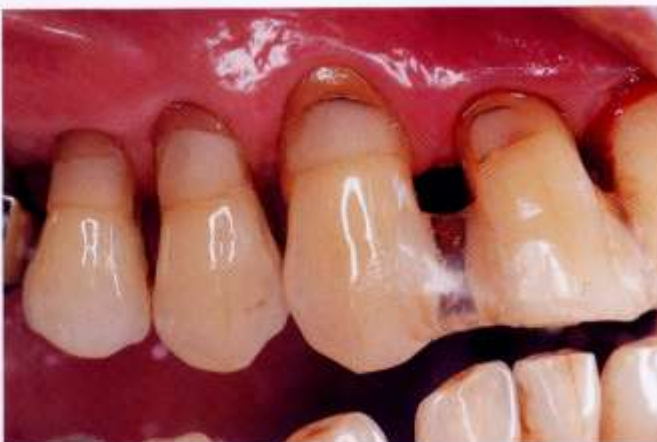
8-5c 5年経過．辺縁の着色と表面の変色がみられるようになってきた．

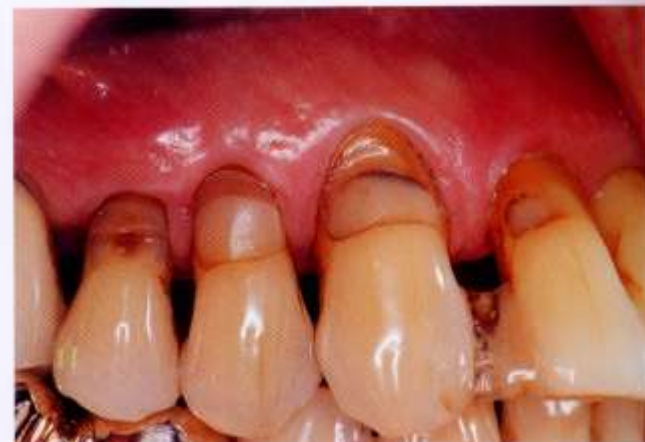
8-5d 8年経過．2は部分的に，5はすべてのグラスアイオノマーが消失している．審美性不良のため，この後，すべてを接着性コンポジットレジンで修復した．

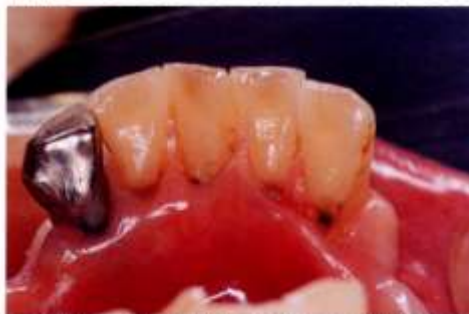
8-6a 63歳、女性、下顎前歯の舌側歯頸部に発生したう蝕。アタセスが非常に難しい。

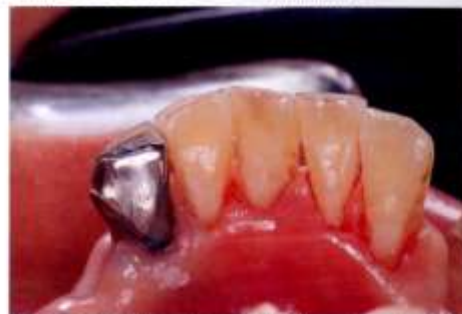
8-6b レジン添加型ガラスアイオノマーセメント (Fujii II LC) で充填。修復操作時間に余裕が欲しいので、光硬化型を採用した。

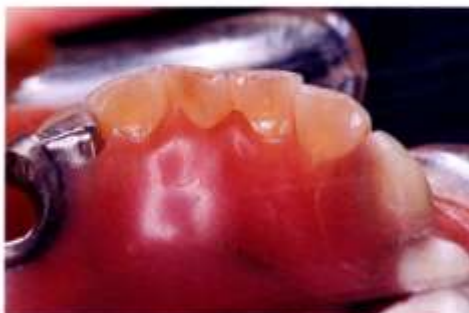
8-6c 常に菌斑が積る不潔域である。

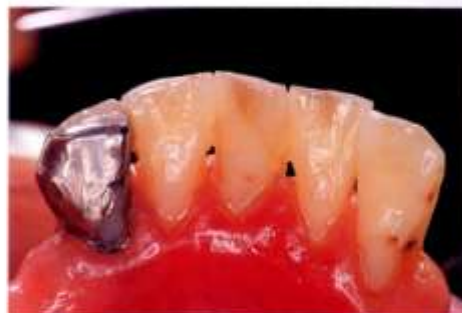
8-6d 1年経過後の所見(1999.4)。この時点では目立ったう蝕の進行は感じられない(2の遠心には新しいう蝕が発生している)。

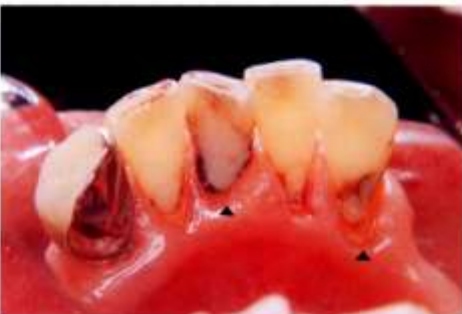
8-6e 術後6年の所見。12はとくに問題なく経過しているが、21のう蝕が進行している(▲)。この患者は歯間ブラシを毎日使っており、プラークコントロールは良好である。このように難しい部位にガラスアイオノマーセメントを使って予知性の低い治療を行う場合は、必ず経過観察することが必要である。補綴処置に移行する時期などを含めて、患者によく状態を説明しておく。
